160TH-IT2310-13656

CORANTIOQUIA - Oficina Territorial Tahamíes Santa Rosa De Osos

INFORME TÉCNICO

MUNICIPIO DE ENTRERRÍOS

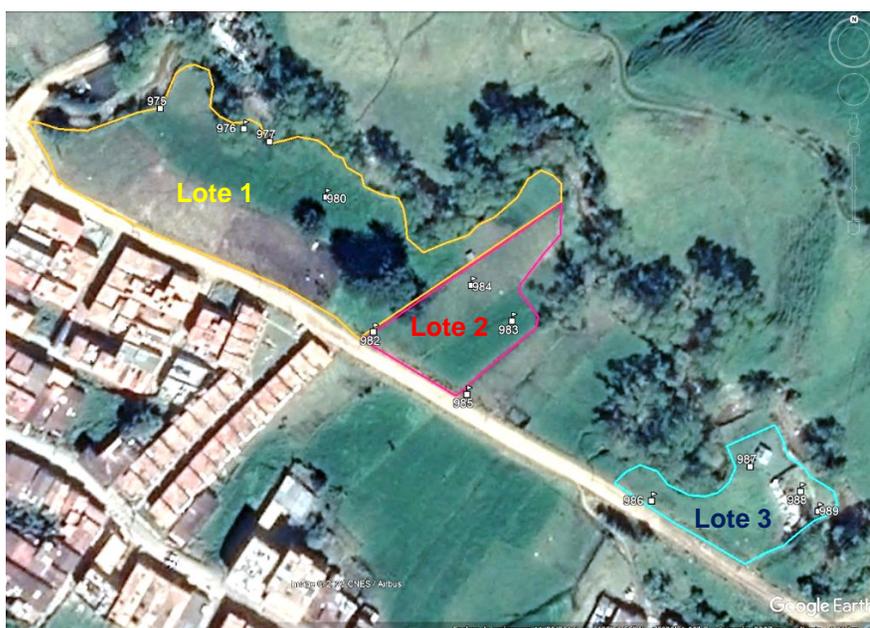
Imagen 1: Panorámica de los lotes inspeccionado en la margen derecha de la quebrada La Torura. El de color amarillo cuenta con licencia de Urbanismo en modalidad de desarrollo.

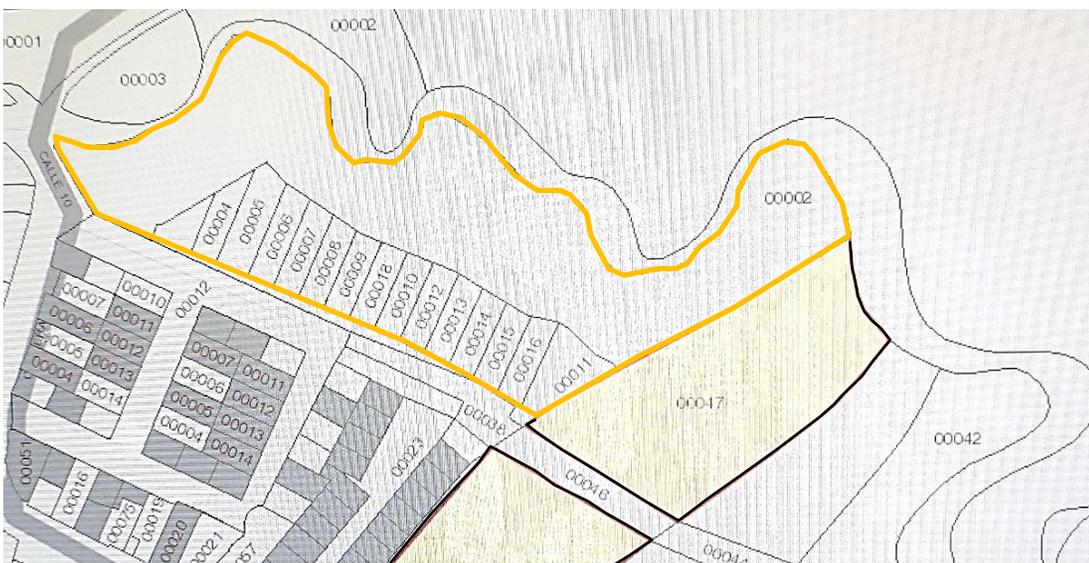
Ilustración 1: Área del permiso de Urbanismo No. 45 de 2022 en modalidad de desarrollo, en la margen derecha de la quebrada La Torura.

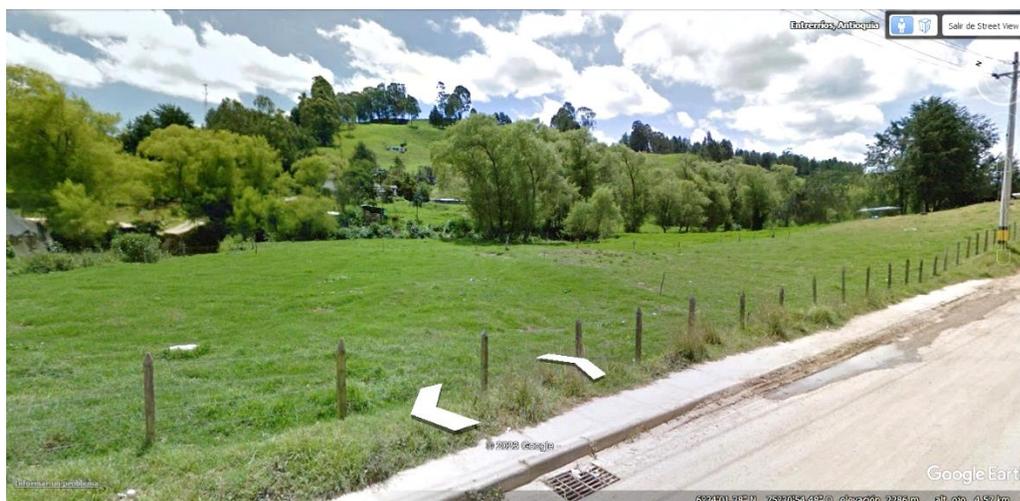
De acuerdo con la imagen de Street View de Google Earth Pro con fecha del julio de 2013, el predio denominado Lote No. 1 en el presente informe técnico, presentaba una topografía semiplana donde la cobertura vegetal eran pastos limpios, sin presencia de fuentes hídricas.

Imagen 2: Lote No. 1 antes de realizar la explanación en el predio, donde se observa que el predio tenía una cobertura vegetal de pastos limpios.

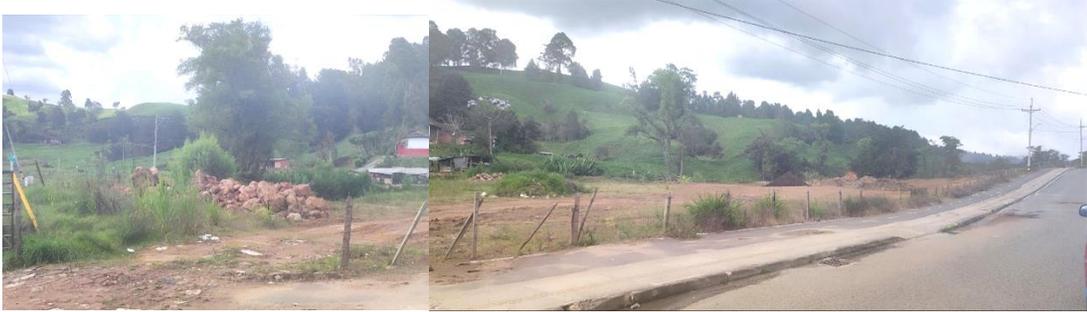
Foto 1: Panorámica del predio que tiene licencia de urbanismo No. 45 de 2022.

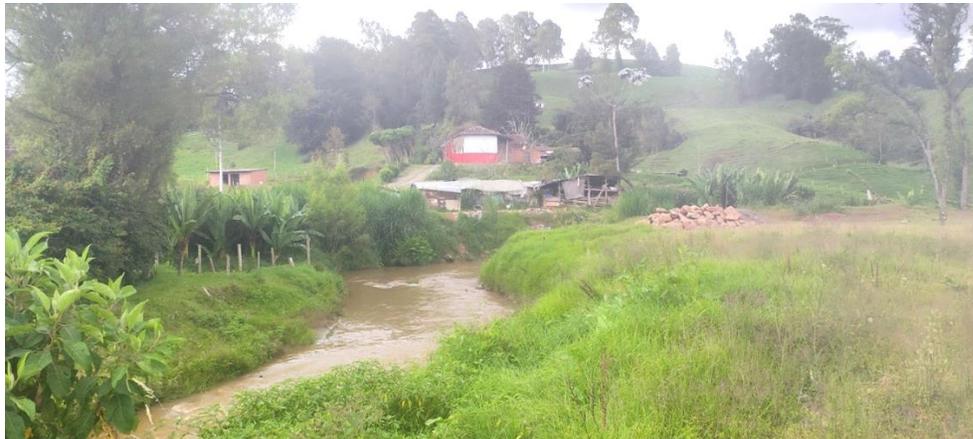
En el recorrido se evidencia que el lote fue explanado emparejando la topografía del terreno, donde se acumularon rocas de tamaño bloque en dos sectores, también se identificó la presencia de empozamiento de agua en las huellas de dejadas por la maquinaria amarilla.

Foto 2: Cobertura de pastos en la margen derecha de la quebrada La Torura, y al fondo se observa la acumulación de rocas.

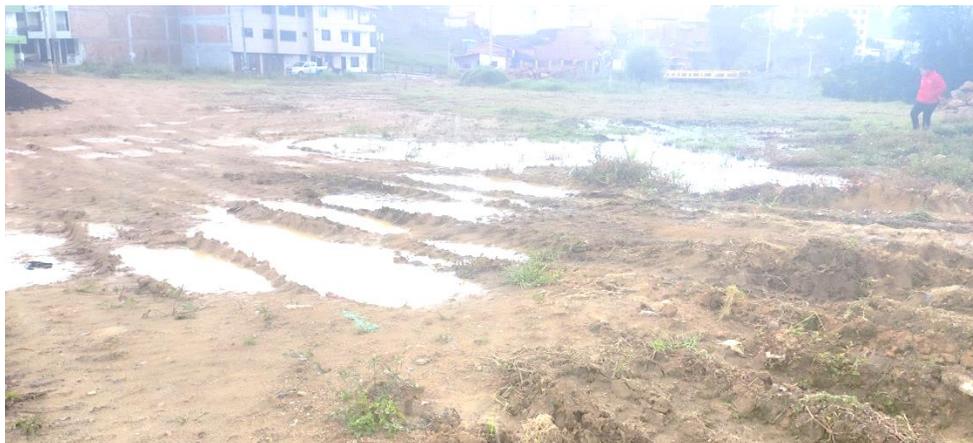
Foto 3: Empozamiento de agua en las huellas que deja la maquinaria amarilla.

- Respecto al manejo de aguas lluvias y de escorrentía falta por implementar medidas de manejo ambiental para evitar los empozamientos que saturan el terreno y el aporte de sedimentos en la quebrada La Torura.

No.	Descripción	Plazo (meses)
<b>Lote No. 1</b>		
1	Implementar obras de control y conducción de aguas lluvias y de escorrentía necesarias y las que considere, tales como, zanjas, bateas, tuberías, cunetas, canales, cajas de inspección, con disipadores de energía y obra de entrega, evitando la descarga del agua de escorrentía en un solo punto y con sedimentos en la quebrada La Torura.	Siempre
2	Retirar el material apoyado en el tronco del árbol de Ciprés, así como evitar cualquier tipo de intervención o movimiento de tierras en un radio mínimo proporcional a la amplitud de copa.	Un mes
3	Cumplir con los retiros del área forestal protectora de la quebrada La Torura, e implementar la siembra de especies nativas en el talud posterior del predio.	Siempre
4	Se le recomienda a la Secretaria de Planeación del municipio de Entreríos, realizar control y seguimiento a la Licencia de Urbanismo No. 45 otorgada en el Lote No. 1.

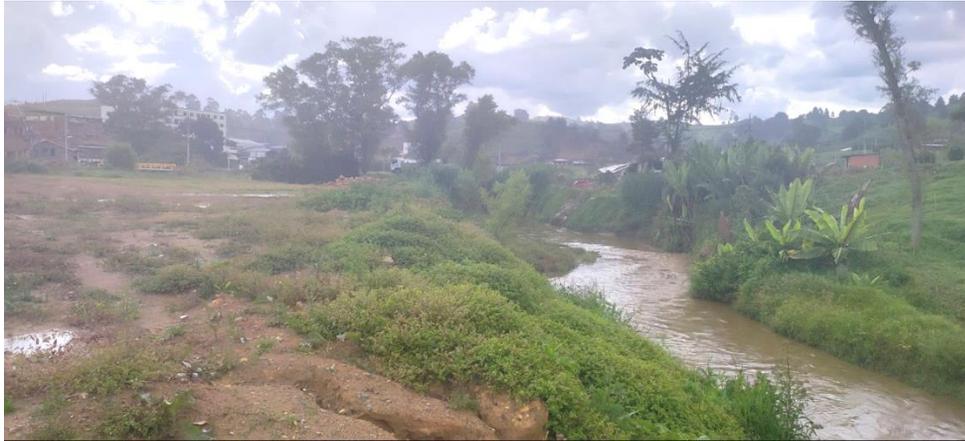
Foto 4: Pastos en la margen derecha de la quebrada La Torura donde se realizó la explanación.

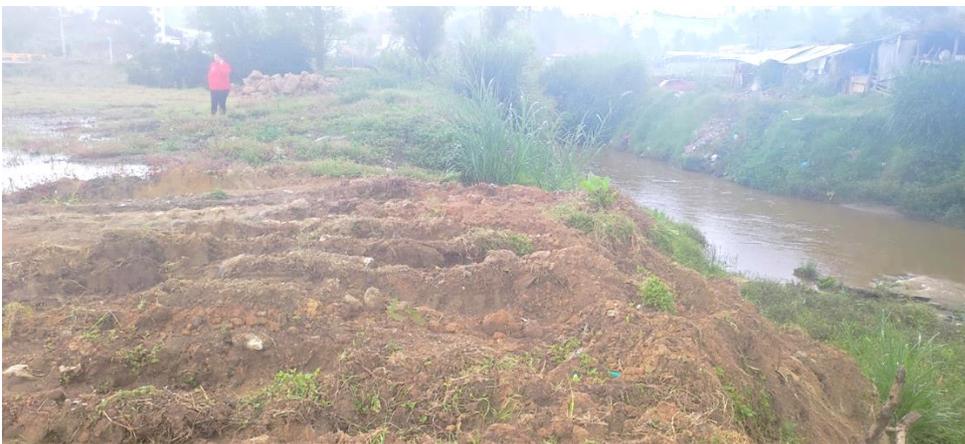
En general el área forestal protectora de la quebrada La Torura en el municipio de Entreríos son pastos limpios y pastos arbolados, sin embargo dentro del lote No. 1 en las coordenadas 6°34'2.07"N-75°30'52.21"O, se observa material resultante del movimiento de tierras para la explanación cerca del cauce de la fuente hídrica en un tramo de 5 metros de ancho.

Foto 5: Material ubicado en el área forestal protectora cerca al cauce de la quebrada La Torura.

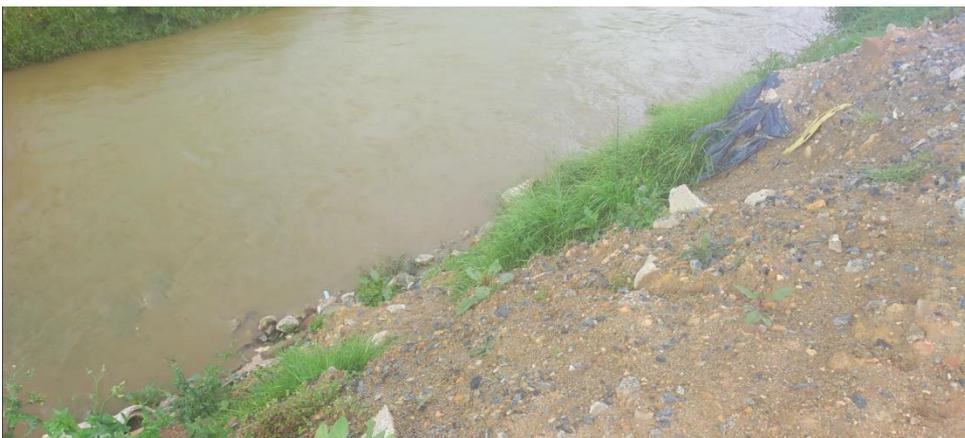
Foto 6: Material producto de la explanación ubicado en la margen derecha de la quebrada La Torura.

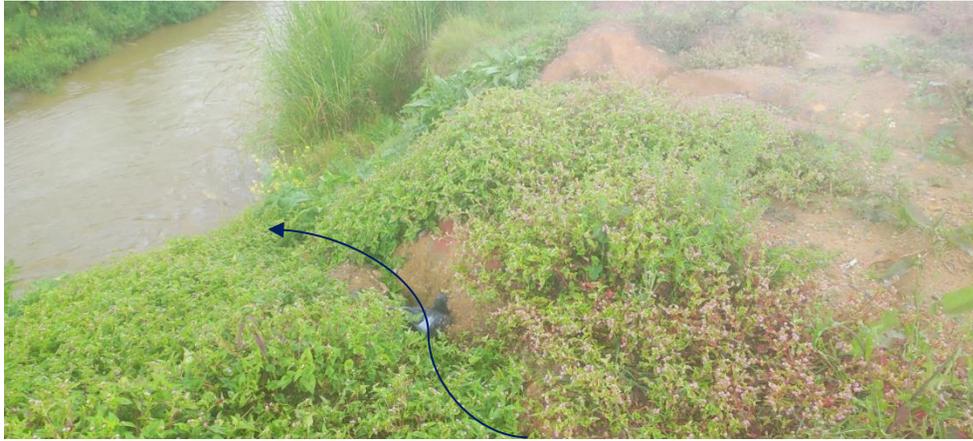
En el recorrido se evidenció una cuneta en tierra para la evacuación de las aguas de escorrentía del lote direccionándolas hacia el cauce de la quebrada, donde no se implementa ninguna medida de retención de sólidos.

Foto 7: Cuneta en tierra que direcciona el agua de escorrentía del lote hacia la quebrada La Torura.

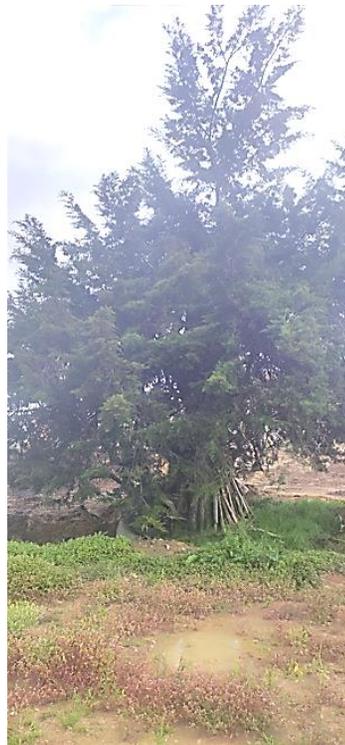
Por último, en las coordenadas 6°34'0.21"N-75°30'50.74"O se evidencia un árbol de Ciprés (*Cupressus lusitania*) donde no se ha intervenido su base con el movimiento de tierras, pero se encuentran varios elementos apoyados en su tronco generando anoxia radicular, por lo cual se recomienda retirar el material para evitar procesos de muerte descendente del individuo.

Foto 8: Árbol de Ciprés con elementos apoyados en su tronco.

- Se encuentra un árbol de Ciprés con elementos apoyados en su tronco (madera, llantas), donde se debe de implementar medidas correctivas para así evitar la muerte descendente del individuo. Así mismo, es importante no realizar movimientos de tierra en su alrededor, como mínimo en un radio proporcional a la amplitud de copa, evitando así inestabilidad en el árbol que junto con el peso de la copa se puede generar volcamientos.

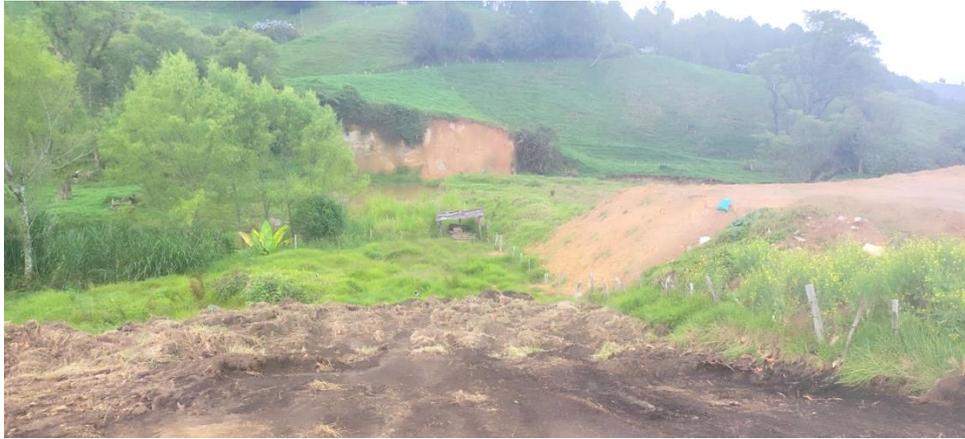
Este lote No. 2 se encuentra de manera contigua al lote No. 1, donde se observa la nivelación y explanación del terreno con el depósito y compactación de material limo de color amarillo naranja conservando el área forestal protectora de la quebrada La Torura.

Foto 9: Conservación del área forestal protectora de la quebrada La Torura.

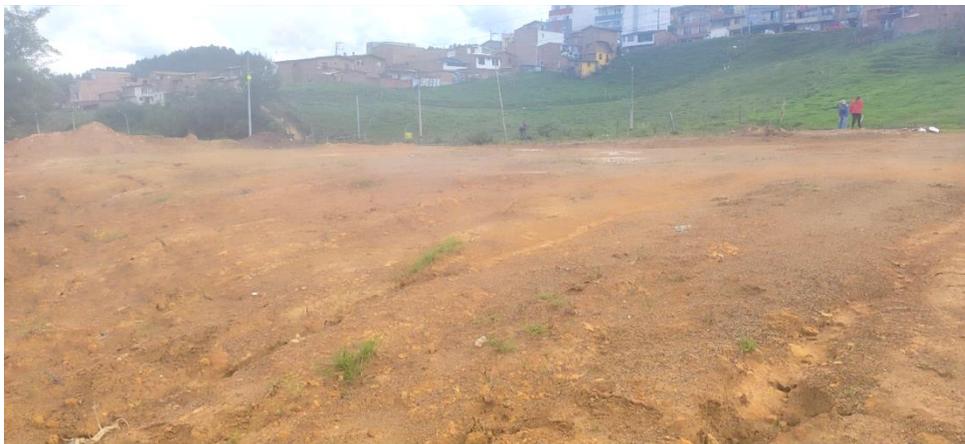
Foto 10: Área donde se recibió material limo y se ha explanado el lote.

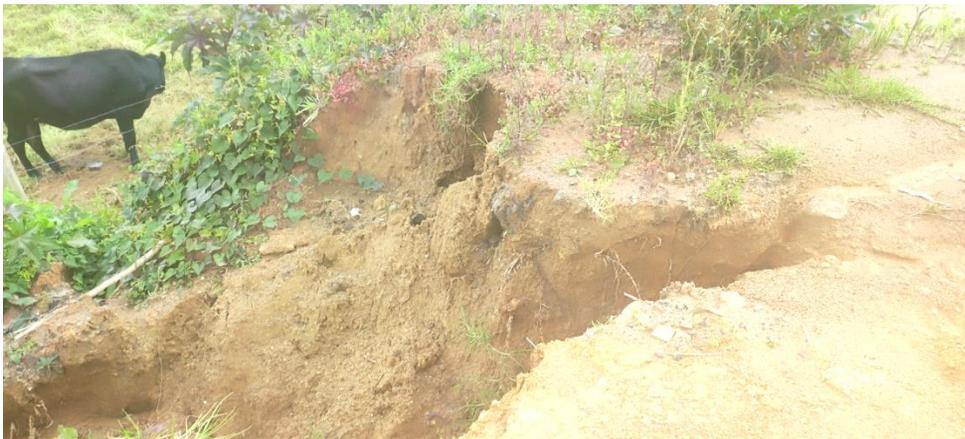
En las coordenadas 6°33'59.69"N-75°30'48.82"O en el límite este del predio, se evidencia la formación de un proceso erosivo tipo cárcava No. 1 y de manera contigua se observa otra cárcava No.2 donde el avance de esta tiene grietas de tensión separadas cada metro.

Foto 11: Cárcava de erosión No. 1.

- En la actividad de explanación se depositó material limo de color amarillo naranja conservando el área forestal protectora de la quebrada La Torura.
- La falta de implementación de medidas de manejo de aguas lluvias y de escorrentía en el área del depósito de material limo, ha generado la activación de procesos erosivos tales como cárcavas y grietas de tensión, las cuales se deben de atender para evitar el avance de la inestabilidad del llano realizado.

<b>Lote No. 2</b>		
4	Implementar obras de control y conducción de aguas lluvias y de escorrentía necesarias y las que considere, tales como, zanjas, bateas, tuberías, cunetas, canales, cajas de inspección, con disipadores de energía y obra de entrega, evitando la descarga del agua de escorrentía en un solo punto y con sedimentos en la quebrada La Torura.	Siempre
5	Implementar medidas correctivas en talud posterior del deposito de material, donde se están generando los procesos erosivos, para evitar el avance de los mismo. Se puede implementar el cierre de las grietas, impermeabilización temporal con un plástico, implementar la siembra de especies de profundo enraizamiento.	Siempre

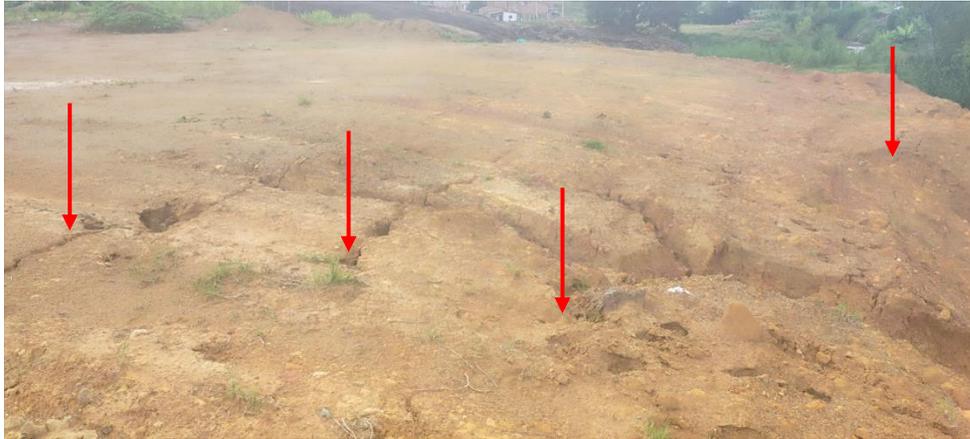
Foto 12: Grietas paralelas cada metro asociadas a la formación de una cárcava No. 2

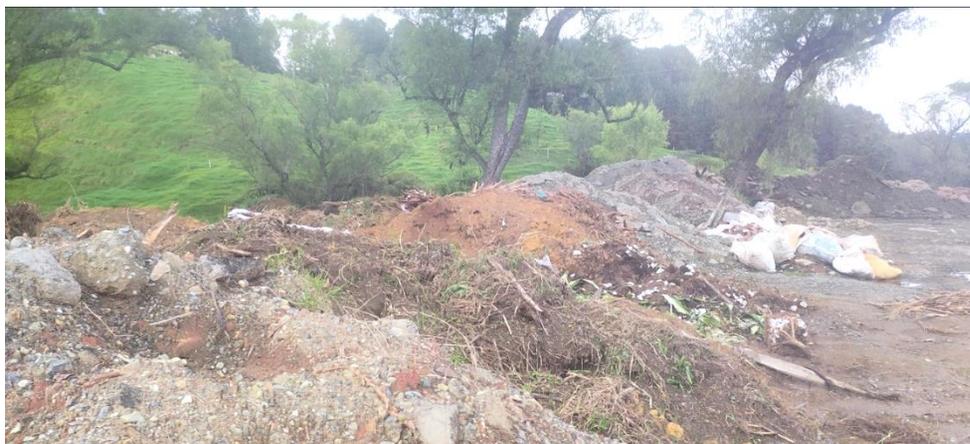
Metros mas adelante hacia el este, se inspecciona el tercer lote donde se realiza el acopio de diferentes materiales por montículos, entre ellos residuos de demolición y construcción-RCD, material limoso de color rojizo y negro; observándose además mezcla de plásticos y madera entre los cúmulos de material.

Foto 13: cúmulos de diferentes materiales al interior del lote No. 3.

- En la actividad de recibo de material de RCD, se debe de implementar una serie de medidas de manejo ambiental correctivas con el fin de mitigar de manera adecuada el impacto paisajístico, como la siembra

de coberturas vegetales de rápido crecimiento principalmente en el talud posterior contiguo a la quebrada La Torura, buen manejo de residuos sólidos, manejo de aguas lluvias y de escorrentía y correcto manejo del talud posterior.

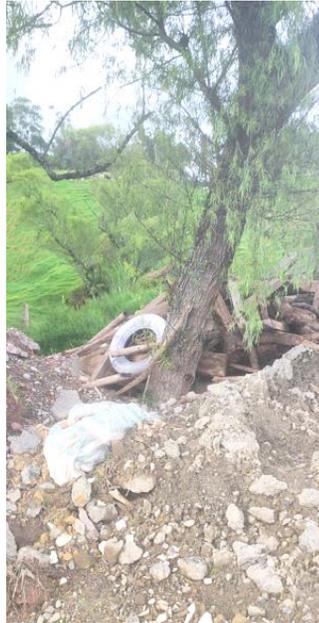
Al interior del lote en las coordenadas 6°33'57.47"N-75°30'46.51"O, se evidencia un árbol de Sauce (*Salix humboldtiana*) intervenido en su base por la acumulación de material de escombros sobre el tronco lo cual afecta el sistema radicular exponiéndolo al ataque de agentes patógenos que comprometen su estabilidad y estado fitosanitario.

Foto 14: Árbol con acopio de material en la base del tronco.

- Se encuentra un árbol de Sauce (*Salix humboldtiana*) intervenido en su base por la acumulación de material de escombros sobre el tronco lo cual afecta el sistema radicular exponiéndolo al ataque de agentes patógenos que comprometen su estabilidad y estado fitosanitario.

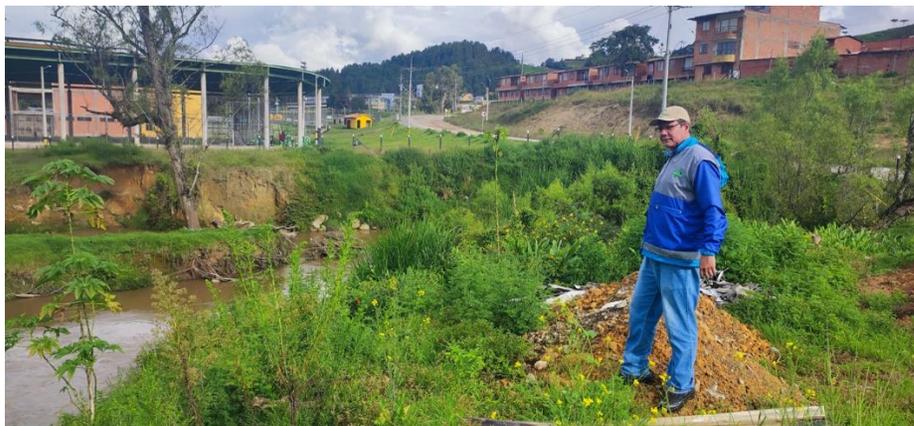
Por último, se identifica que los montículos de diferentes materiales se han acopiado a pocos metros de la quebrada La Torura, generando un riesgo de caída a la fuente hídrica en momentos de precipitación.

Foto 15: Cercanía del lote con la quebrada La Torura en su parte más este.

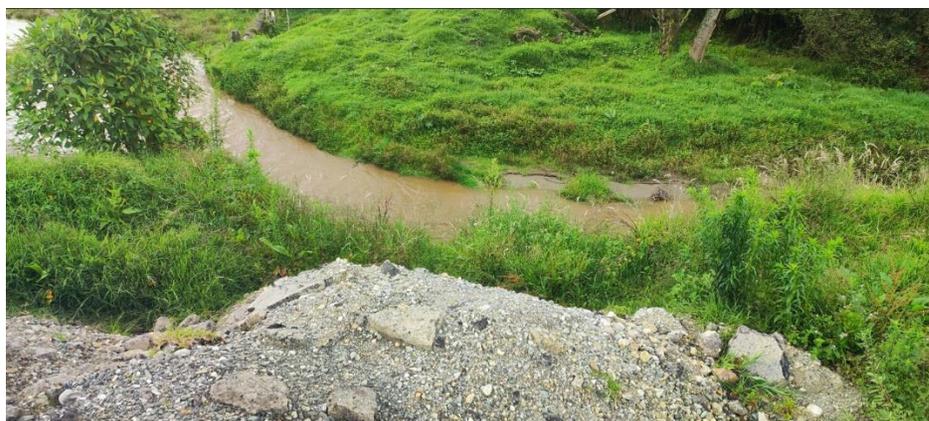
Foto 16: Cercanía de la disposición de material cerca al cauce de la quebrada La Torura.
