160TH-IT2406-4773

CORANTIOQUIA - Oficina Territorial Tahamíes Santa Rosa De Osos

INFORME TÉCNICO

Interesado: Habitantes Anónimos Municipio de Belmira
Consecutivo: 160TH-COE2405-19057
Municipio: Belmira, Sector la candelaria, Corregimiento de Labores
Número de visita: 1
Fecha de visita: 24 de mayo de 2024
Acompañantes: María José García Rivera-Inspectora de policía y tránsito
Brayan Esteban Rúa Pérez-Técnico UMATA
Leandro Henao-Administrador del predio

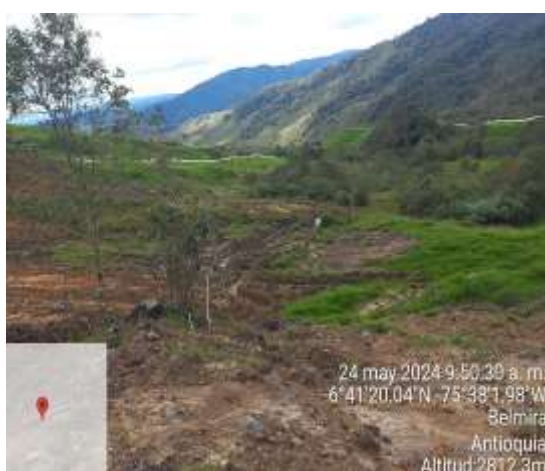
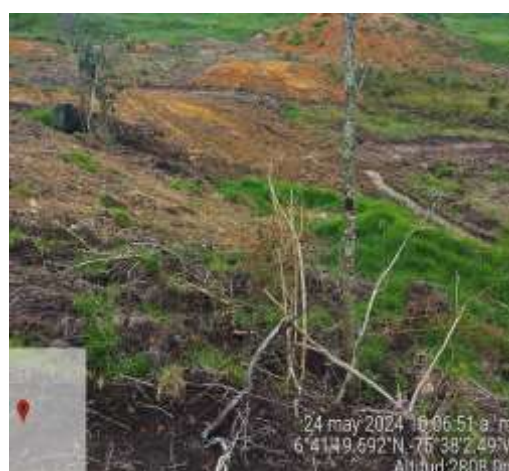
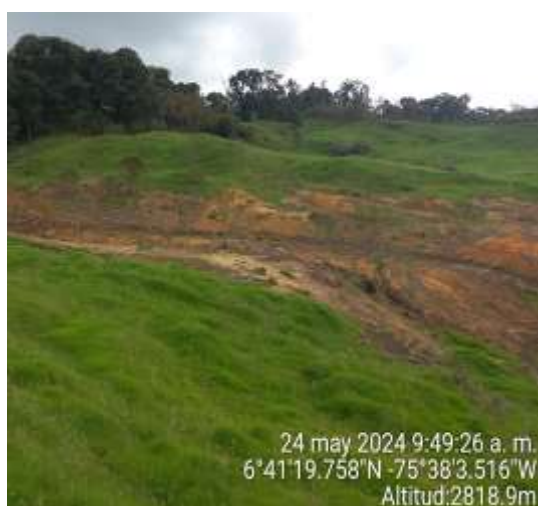
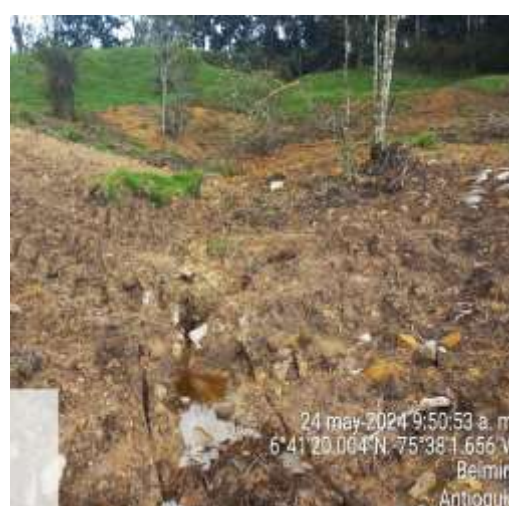
Punto 1, Intervención en nacimientos, registra las coordenadas geográficas 6°41'17.99"N - 75°38'1.55"O en la cota 2.779 msnm. Esta zona del predio corresponde a un nacimiento de agua Sin Nombre que discurre en sentido norte-sur hasta tributar a la Quebrada La Pérez, en este sitio se encontraron afectaciones consistentes en la remoción de cobertura vegetal por medio de rocería, afectando los procesos sucesionales de un área previamente ocupada por herbáceas como especies colonizadoras que dan paso a los primeros arbustos y árboles para continuar con la posibilidad de continuar a un estado de bosque ripario (*ver imágenes a continuación*).

Ilustraciones 2,3,4 y 5: Intervenciones por movimientos de tierra identificadas en el predio de matrícula 029-0025011, sector la candelaria, Corregimiento de Labores- municipio de Belmira-- Fuente Google Earth

Dentro de las especies identificadas que fueron intervenidas en el predio con matrícula 029-0025011 se encontraron: Carate (*Vismia baccifera*) Siete Cueros (*Tibouchina lepidota*), Mortiño lanudo (*Leandra subseriata*) chilco (*Baccharis latifolia*) acorde con el porte de los troncos hallados en el sitio, se presentaba una gran variedad de medidas las cuales variaban desde 0,4 cm

hasta 12 cms con alturas aproximadas de 0,5 cm hasta 3 mtrs, se alcanzaron contabilizar veinticinco (25) tocones, los resultantes vegetales como troncos y raíces se observaron esparcidos por el terreno.

- ✓ Suspender en el predio Con matrícula 029-0025011 las actividades de tala de individuos arbóreos, como **Roble de Tierra Fría (*Quercus humboldtii*)** y los otros **Mano de oso, Pategallina (*Oreopanax incisus*)** y demás cobertura vegetal en estado avanzada.
- ✓ Suspender en el predio Con matrícula 029-0025011 las actividades alteración de la zona de protección del nacimiento Sin Nombre afluente de la quebrada La Pérez, y permitir que las sucesiones vegetales avancen con especies colonizadoras hasta componer un bosque ripario o de galería.
- ✓ suspender toda actividad, que pueda causar deterioros a los recursos naturales hasta que reúna todos los permisos y autorizaciones emitidos por la autoridad ambiental, (*Aprovechamiento forestal, ocupaciones de cauce u otros*), evitando afectaciones a los factores bióticos y abióticos de la zona intervenida o a intervenir.

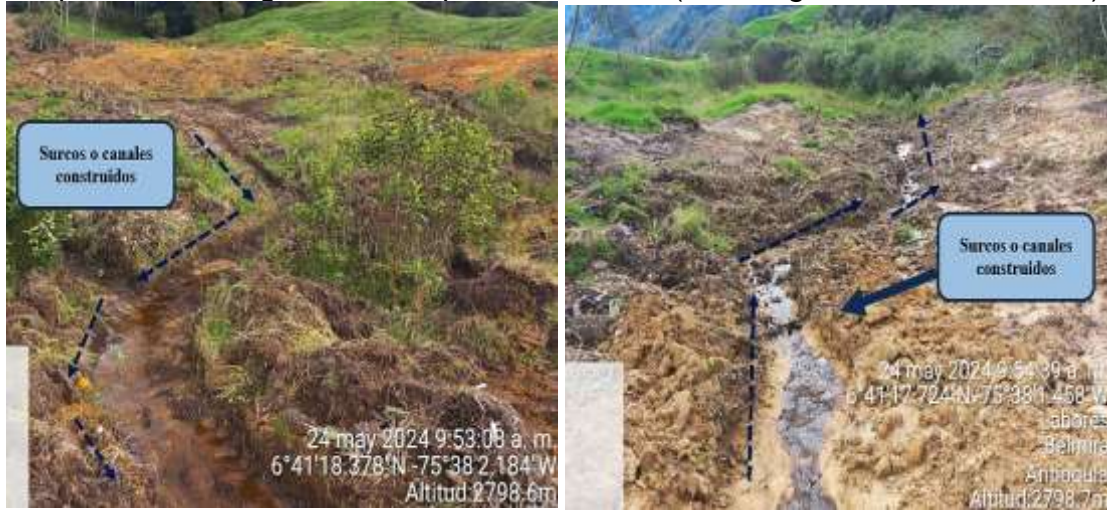
Adicional a lo anterior, dentro de este sitio se implementaron canales o surcos donde se infiere que se realizaron con el objetivo de drenar las aguas que brotan en el nacimiento. Es importante mencionar que estas acciones de

adecuación de surcos o canales afectan fuertemente la dinámica de los nacimientos de agua toda vez que expone el recurso hídrico que van desde la evaporación del agua hasta la pérdida de esta (*ver imágenes a continuación*).

Ilustraciones 6 y 7: Construcción de canales o surcos para drenar el agua en el predio de matrícula 029-0025011, sector la candelaria, Corregimiento de Labores- municipio de Belmira-- Fuente Google Earth

Se generan impactos al interior del predio Con matrícula 029-0025011, registrando las coordenadas geográficas 6°41'17.99"N - 75°38'1.55"O en la cota 2.779 msnm. Esta zona del predio corresponde a un nacimiento de agua Sin Nombre, en este sitio se encontraron afectaciones consistentes en la remoción de cobertura vegetal por medio de rocería, de especies colonizadoras, adicional a lo anterior, dentro de este sitio se implementaron canales o surcos donde se infiere que se realizaron con el objetivo de drenar las aguas que brotan en el nacimiento, afectando considerablemente su capacidad fluvial con sedimentos y alteraciones en su cauce original.

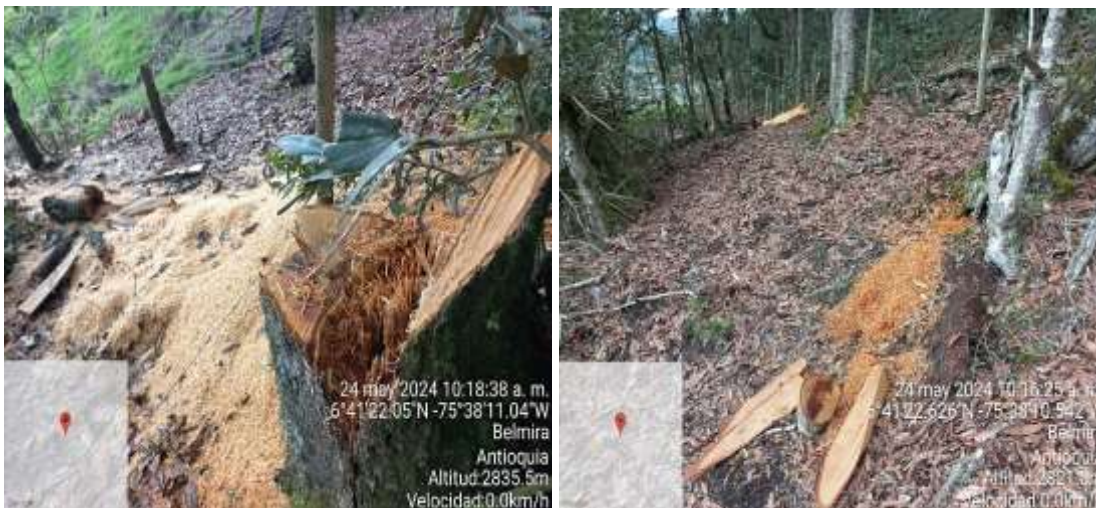
Punto 2, Intervención por tala, registra las coordenadas geográficas 6°41'22.06"N 75°38'8.38"O en la cota 2.813 msnm, donde se procede a realizar una inspección ocular, identificando una cobertura compuesta por vegetación nativa con presencia de pequeños remanentes boscosos de buen tamaño, árboles que por su estado presentan un gran estado de madurez representados por su altura y diámetro de copa.

En este punto se identificó en una área de aproximadamente 200 m² una intervención por tala de cinco (5) individuos arbóreos que, por las dimensiones de los tocones de los ejemplares talados, se procede a tomar las medidas necesarias presentando diámetros que variaban de 15, 20, 18, 31 y 34 cms, por lo que se puede derivar que se trataba de ejemplares adultos de alto porte; asimismo por los diámetros y estratos del docel de la vegetación dominante en la zona, es posible afirmar que los individuos intervenidos correspondían a una edad avanzada.

Ilustraciones 8 y 9: Tocones de los árboles talados dentro del predio de matrícula 029-0025011, sector la candelaria, Corregimiento de Labores- municipio de Belmira.

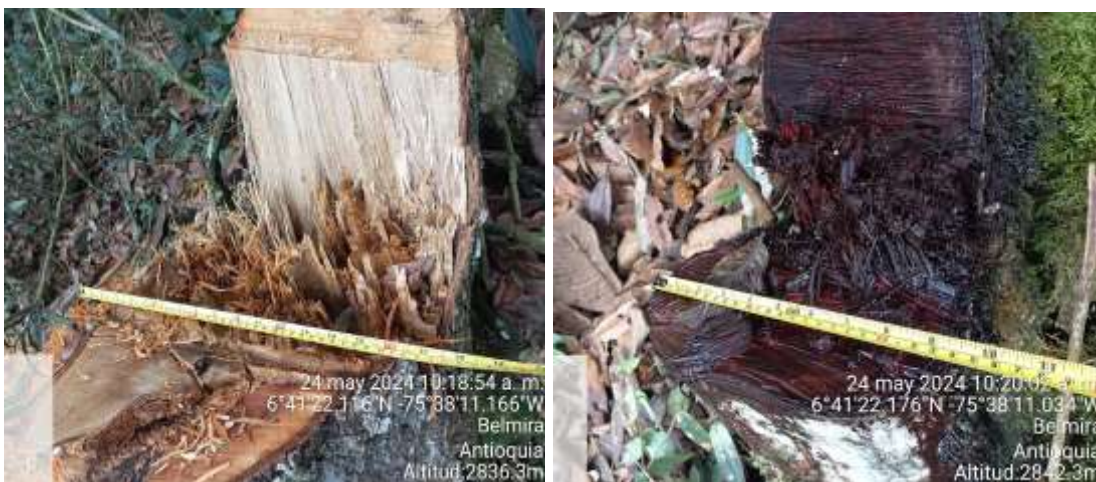
Toda vez que el sitio se encontraron hojas y tallos de los individuos talados, se logró identificar que tres (3) de estos pertenecían a la especie Roble de Tierra Fría (*Quercus humboldtii*) y los otros dos (2) aparentemente de la especie Mano de oso, Pategallina (*Oreopanax incisus*).

Ilustraciones 10 y 11: Medida de tocones de los árboles talados dentro del predio de matrícula 029-0025011, sector la candelaria, Corregimiento de Labores- municipio de Belmira.

Se procede a indagar con el administrador sobre la tala realizada, informando que estos árboles se talaron para la construcción de un puente necesario para el cruce del ganado a otro potrero, se indica al administrador que el roble es una especie protegida debido a su importancia ecológica y su estado de vulnerabilidad, y su protección bajo la normatividad ambiental.

Es importante mencionar que el Roble de Tierra fría (*Quercus humboldtii*) cuenta con veda en todo el territorio nacional y por tiempo indefinido para su aprovechamiento de acuerdo con la resolución 096 de 2006 y por su parte los sarros, bromelias, orquídeas y heliconias tienen veda regional por la cual se restringe en todo el territorio de la jurisdicción de la corporación, su extracción uso y comercialización de acuerdo con la resolución corporativa 10194 de

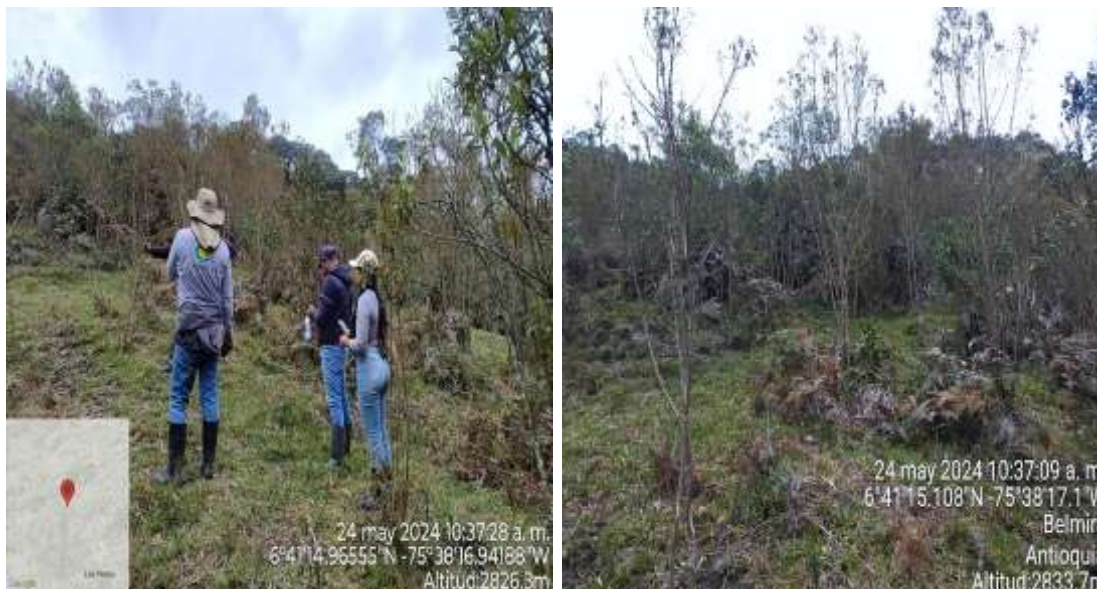
Punto 3, Rocería de rastrojos altos, sitio que registra las coordenadas geográficas 6°41'16.10"N - 75°38'16.51"O en la cota 2.813 msnm. Esta zona corresponde al costado occidental del predio con matrícula 029-0025011, limitando con los predios de protección adquiridos por el municipio de Belmira, además se puede observar que esta parte en tiempos pasado fueron potreros que fueron abandonados por los propietarios, es así como esta zona viene presentando etapas tempranas de sucesión vegetal nativa llegando hasta el borde del bosque donde la vegetación actual tiende a dar paso a pequeños arbustos con diámetros de 0,5 a 0,8 cms. Acorde con lo manifestado por el administrador, mencionó que se planeaba realizar una limpieza mediante el corte de la vegetación nativa para posteriormente introducir ganado para pastoreo, por lo tanto, se le hicieron algunas recomendaciones al administrador sobre la conservación y el cuidado que debía tener en esta zona.

Ilustraciones 12 y 13: Medida de tocones de los árboles talados dentro del predio de matrícula 029-0025011, sector la candelaria, Corregimiento de Labores- municipio de Belmira.

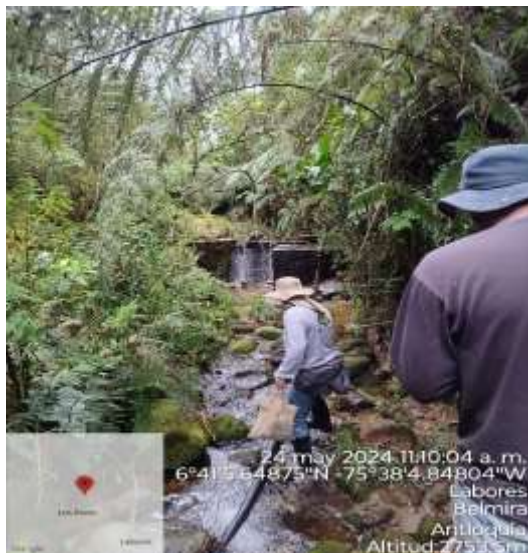
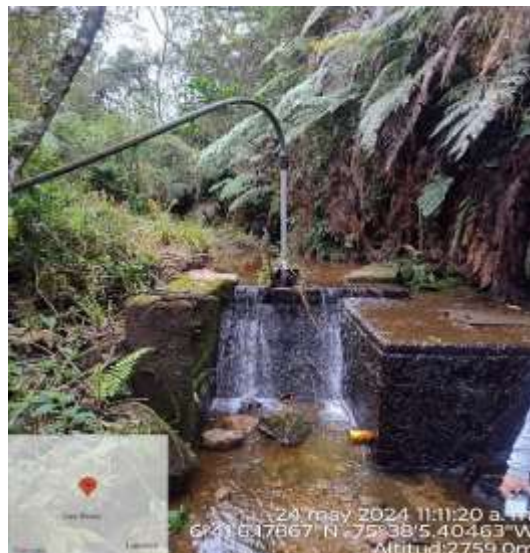
Finalmente se procedió a hacer la verificación en el **Punto 4** Bocatoma del corregimiento de Labores, localizado en las coordenadas 6°41'5.04" 75°38'5.36"O con una altura de 2.740 msnm, encontrando en este sitio una vegetación con bosque de galería que bordea y transcurre a lo largo de las corriente hídrica La Pérez, variando su ancho de acuerdo con las características de la zona, dentro de estos se pueden observar estratos o niveles con árboles entre 5 y 14 m caracterizados por poseer amplia cobertura y bastante ramificación, constituyendo una cobertura de protección homogénea., por lo tanto se determinó que en este punto no se presentan afectaciones al bosque ripario que sea relacionado con la afectación reportada (ver imágenes a continuación).

Ilustraciones 14 y 15: Revisión de la bocatoma dentro del predio de matrícula 029-0025011, sector la candelaria, Corregimiento de Labores- municipio de Belmira.
