160TH-IT2407-5882

CORANTIOQUIA - Oficina Territorial Tahamíes Santa Rosa De Osos

INFORME TÉCNICO

3. Situación encontrada

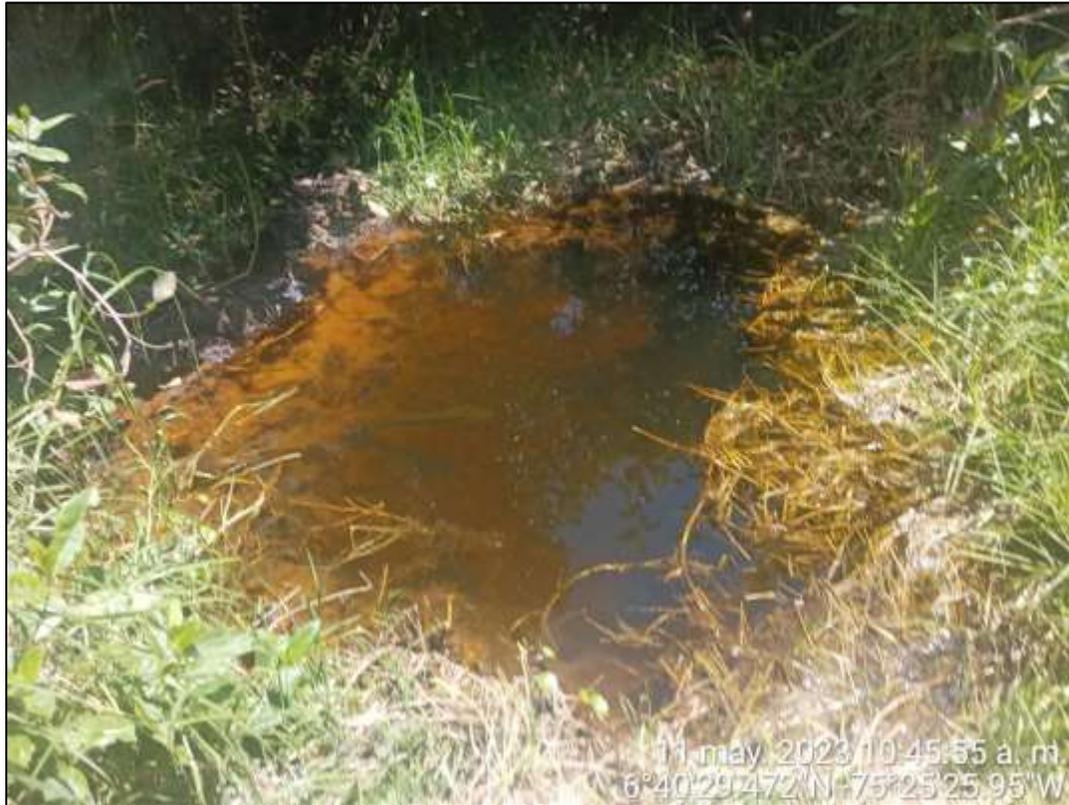
En el sitio, la acompañante realiza la captación del recurso hídrico para uso doméstico, mediante un represamiento natural de la fuente e indica durante la visita, que ya no puede hacer uso del agua debido a la presencia de porcinaza generada por la actividad ganadera realizada por el señor Daniel Palacio, hijo del propietario del predio, el señor Argiro Palacio. Esta porcinaza es descargada en la pendiente adyacente a la fuente, lo cual conduce materia orgánica por escorrentía superficial hasta el punto de captación, afectando continuamente la calidad del agua aguas abajo. Este fenómeno ha provocado cambios en la eutrofización del recurso hídrico y aumentando el riesgo asociado al consumo de agua debido a la posible presencia de bacterias asociadas a la materia orgánica.

Fotografía 1. Punto de captación, evidencia de carga contaminante.

Se pudo determinar en la visita presencia de porcínaza en el lugar de captación, por la revisión organoléptica del agua.

Requerir al señor Daniel Palacio, identificado con cédula de ciudadanía N° 1044505951 y números de contacto 3105108388 y 3167556454, para suspenda la descarga de porcinaza en el área del retiro obligatorio de la fuente hídrica Sin Nombre (Código 14770).

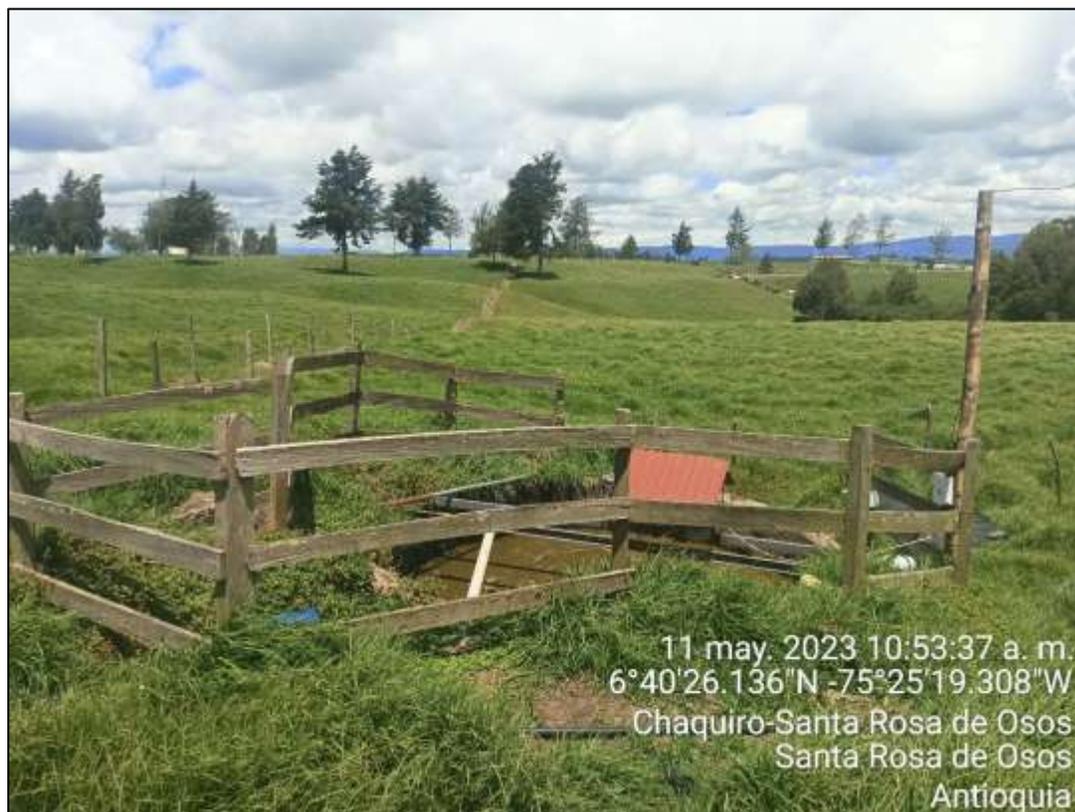
Fotografía 2. Punto de captación, evidencia de carga contaminante.

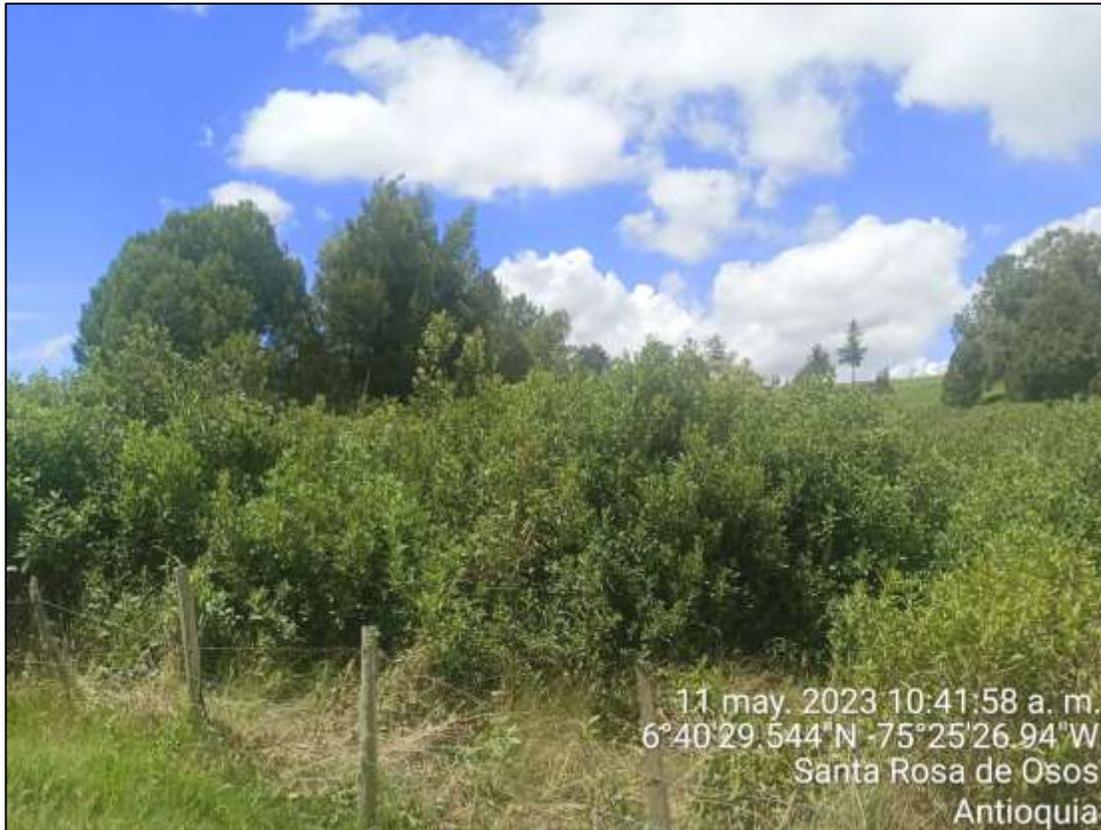
Si bien, la topografía facilita la eventual llegada de porcina a la fuente hídrica debido a la pendiente del terreno utilizado para el riego, la franja de protección adyacente a la fuente hídrica no cumple con los requisitos legales mínimos, de acuerdo con el Artículo 2.2.1.1.18.2. del Decreto 1076 de 2015, el cual establece que los propietarios de los predios están obligados a mantener una cobertura boscosa en los nacimientos de fuentes de aguas en una extensión por lo menos de 100 metros a la redonda, medidos a partir de su periferia, y en una faja no inferior a 30 metros a cada lado de los cauces de los ríos, quebradas y arroyos, sean permanentes o no.

Fotografía 3. Área de retiro establecida.

En el predio donde se realiza la afectación no se cuenta con el área forestal protectora mínima, de acuerdo con el Artículo 2.2.1.1.18.2. del Decreto 1076 de 2015.

Requerir al señor Daniel Palacio, identificado con cédula de ciudadanía N° 1044505951 y números de contacto 3105108388 y 3167556454, para cubra la franja forestal protectora de acuerdo con el Artículo 2.2.1.1.18.2. del Decreto 1076 de 2015 de la fuente hídrica Sin Nombre (Código 14770).

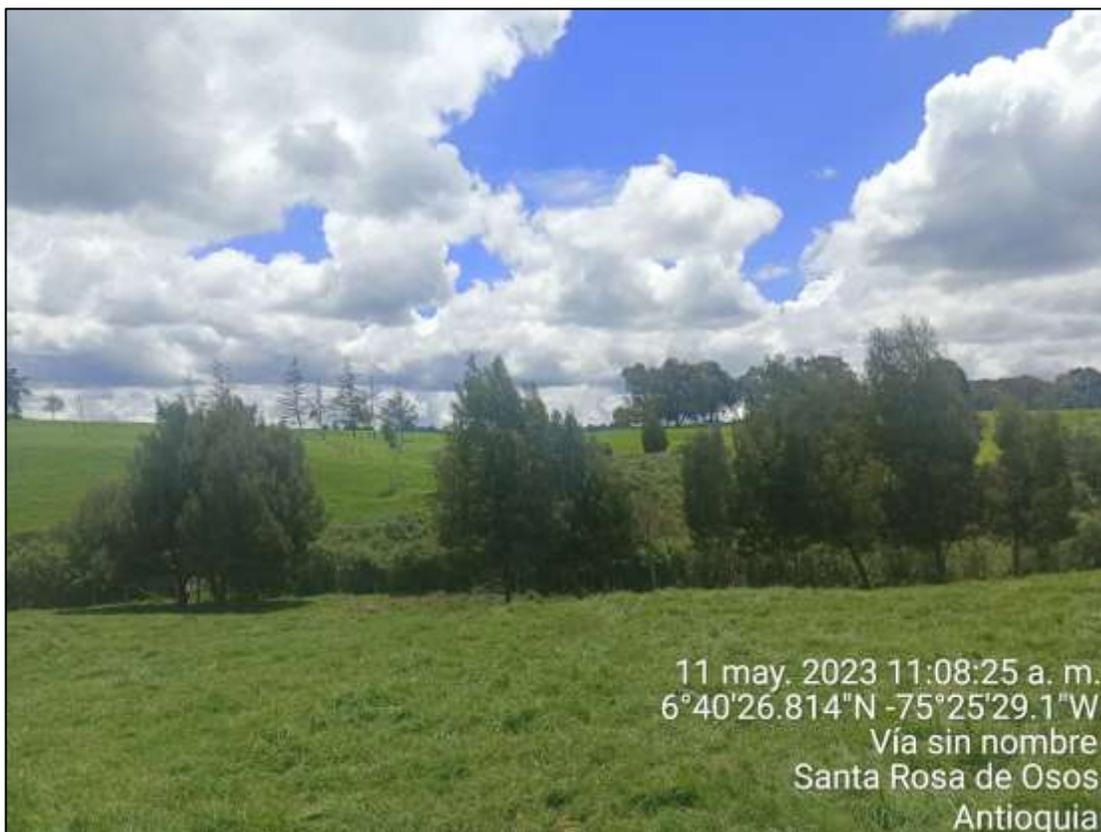
Fotografía 4. Bosque Forestal Protector
