SISTEMA DE GESTIÓN INTEGRAL - SGI		
	INFORME TÉCNICO CONTROL Y SEGUIMIENTO QUEJA		
	CÓDIGO: FT-AIRNR-14	VERSIÓN: 03	PÁGINA 1 DE 7

INFORME TÉCNICO

160TH-IT2103-3068

Para verificar las posibles afectaciones reportadas con el radicado radicado 160TH-COE2101-2614 del 27 de enero del 2021, sobre afectación de una fuente hídrica en el municipio de San Andrés de Cuerquia, sector el Recreo.

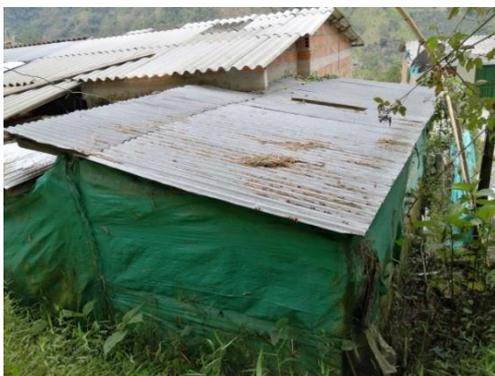
Imagen No.3 Instalacionde porqueriza

Según los acompañantes y lo observado, las aguas residuales de dicha porqueriza se están vertiendo a través de una tubería de 10 pulgadas hasta una obra transversal que cruza la vía pavimentada que comunica a San Andrés con el municipio de Ituango y esta a su vez se mezcla con las aguas de la fuente de aguas en mención, sin ningún tratamiento generando olores desagradables en el ambiente.

- A través de una tubería instalada desde la porqueriza se estaría realizando el vertimiento de estas aguas residuales sin ningún tratamiento a una obra transversal generando olores ofensivos en el sector y contaminado el recurso agua.

El área jurídica de la Oficina Territorial Tahamíes de CORANTIOQUIA, conforme a sus facultades, tomará las medidas necesarias y adelantará las actuaciones pertinentes, en conformidad con la información evaluada, las conclusiones y recomendaciones del presente informe técnico.

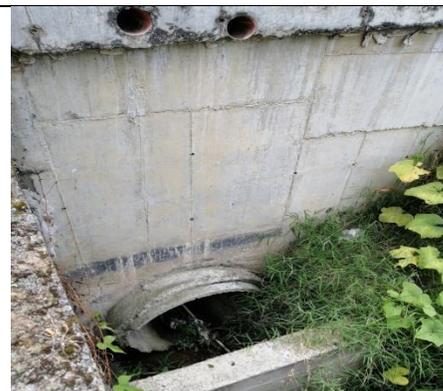
Imagen No.4 Obra transversal de diámetro 40" por donde continua la fuente de agua que se mezcla con las aguas residuales de la porqueriza más aguas lluvias

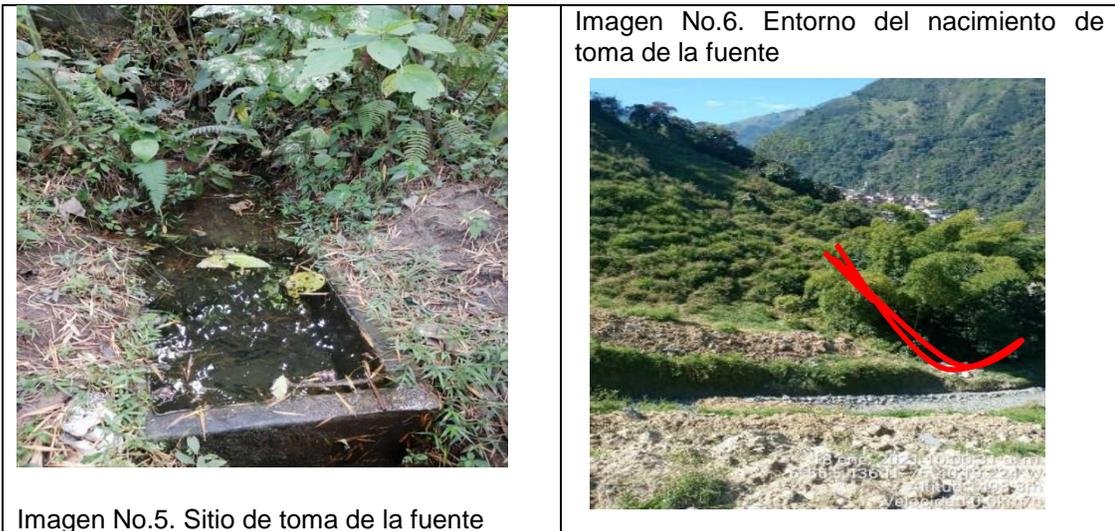
Después de un recorrido por la zona se observa que el área de protección donde aflora el agua no está aislada en su totalidad, no se garantizan los

retiros obligatorios de ley, además se estaría afectado el recurso hídrico por el desarrollo de actividades pecuarias.

Imagen 7, Tomada del MAPGISV5\_WEB, Zona de protección nacimiento de agua – vereda Cañaduzales, sector el Recreo – Municipio de San Andrés de Cuerquia coordenadas X: 823.724,756 Y:1.257.061,452.

- La zona de protección y afloramiento de agua cuenta con unos 10 metros a la redonda, existe alguna vegetación protectora con especies como Guaduas, Guivanes y algunas otras especies, no hay un aislamiento perimetral adecuado, no se garantizan los retiros de ley y en estas áreas forestales protectoras se estarían desarrollando actividades pecuarias, además por el costado derecho se construyó una vía interna para el ingreso a dicho predio por una zona de alta pendiente.

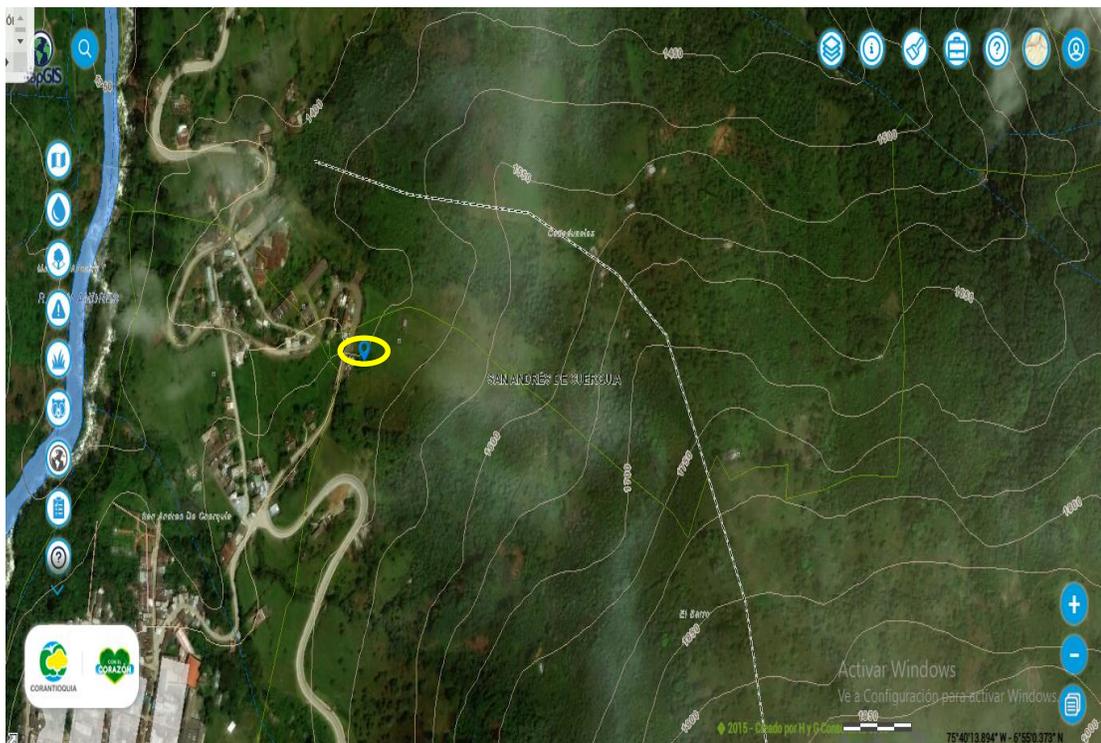
Imagen No.8 Tomada de Google Eart, localización de la vivienda Alicia Arnolda Monsalve, con respecto a la fuente de agua sin nombre o denominados frente a la ubicación e si ellos tenían legalizado ante la

- En la parte inferior de la zona de afloramiento del agua se observó dos viviendas y una porqueriza a unos 5 metros aproximadamente de distancia, en zona de retiros de la fuente hídrica, las cuales habían sido construidas recientemente sin cumplir con la normatividad al respecto presuntamente por parte del señor Hernán de Jesús Orrego Mazo, (sin más datos), lo cual se deberá verificar en la oficina de planeación del municipio.
